REPÚBLICA DE PANAMÁ
Empresa de Transmisión Eléctrica, S.A.
Dirección del Centro Nacional de Despacho
Gerencia de Operaciones

INFORME FINAL DE EVENTO No.212

GOP-18-5-2020

Informe Final de Evento No. 212
Apertura de los interruptores de 34.5 kV asociados a las líneas de distribución 34-1 (Subestación Chorrera – Subestación Vacamonte) y 34-13 (Subestación Chorrera – Subestación Capira) en Subestación Chorrera. Actuación de la primera etapa del Esquema de Desconexión de Carga por Bajo Voltaje (EDCxBV).

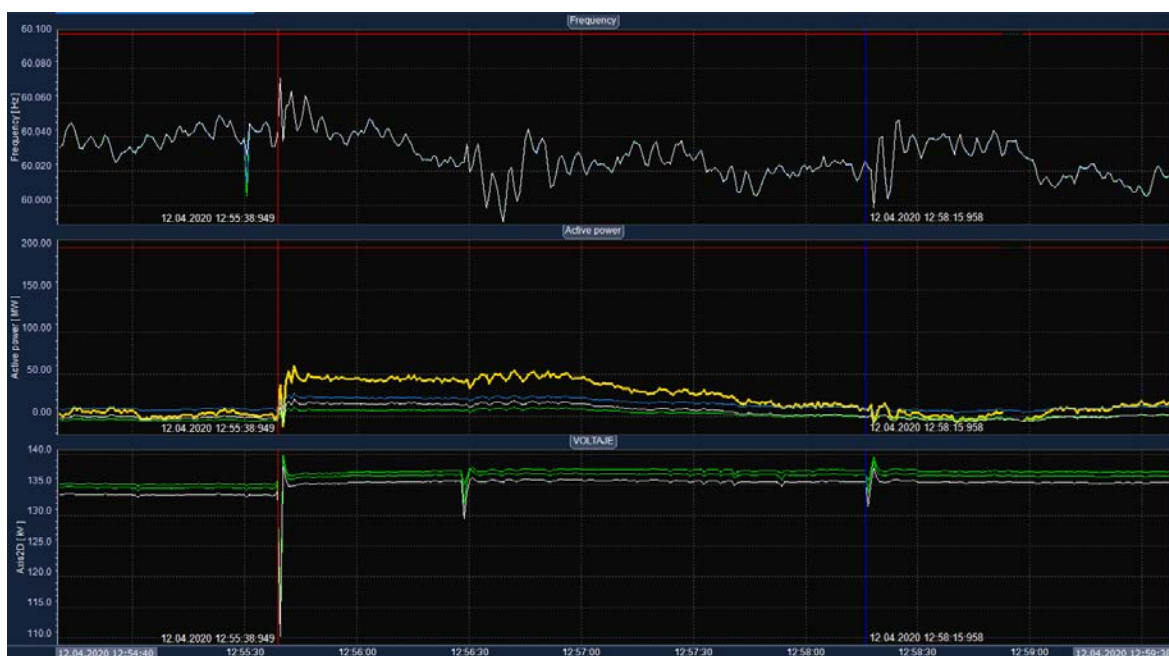
En la Figura No.3 se observa la secuencia de disparos (de izquierda a derecha) de las líneas 34-1 (primera caída de voltaje), luego el disparo de la 34-13 (segunda caída de voltaje) y la 34-1 dispara nuevamente (la tercera de caída de voltaje). Se observa alteración en el flujo de la interconexión en la segunda apertura de la 34-1 a las 12:58:16, donde cambia entre 16 MW hacia el SIN y 20MW hacia el SER, la frecuencia varió entre 60.020 Hz y 60.048 Hz.
